Fortbildungsveranstaltung Grundinstandsetzung Wehr Himmelstadt 2025

Die 1938 errichtete Wehranlage Himmelstadt wird momentan vom WSA Main grundinstand gesetzt.

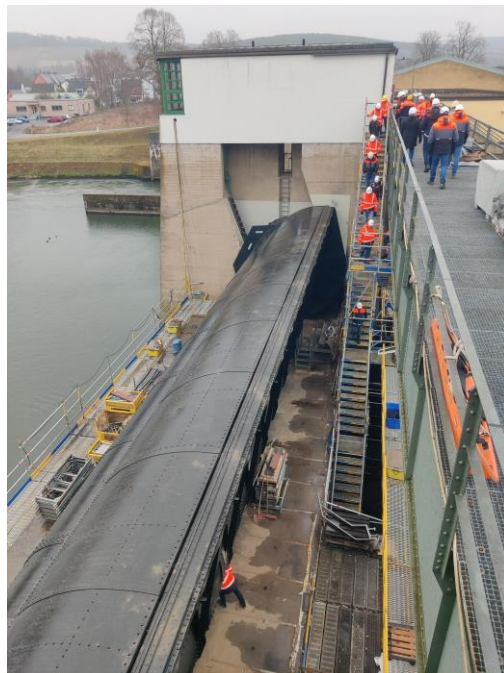
Bild1: Bei der 30 m langen Wehrwalze wurden bedarfsweise Bauteile verstärkt.

Der Stahlwasserbau der Versenkwalze wird vollständig instandgesetzt.

Dabei wurden ca. 2000m² alte Beschichtung der Walze innerhalb einer Einhausung entfernt und anschließend mit einem neuen Korrosionsschutzsystem versehen.

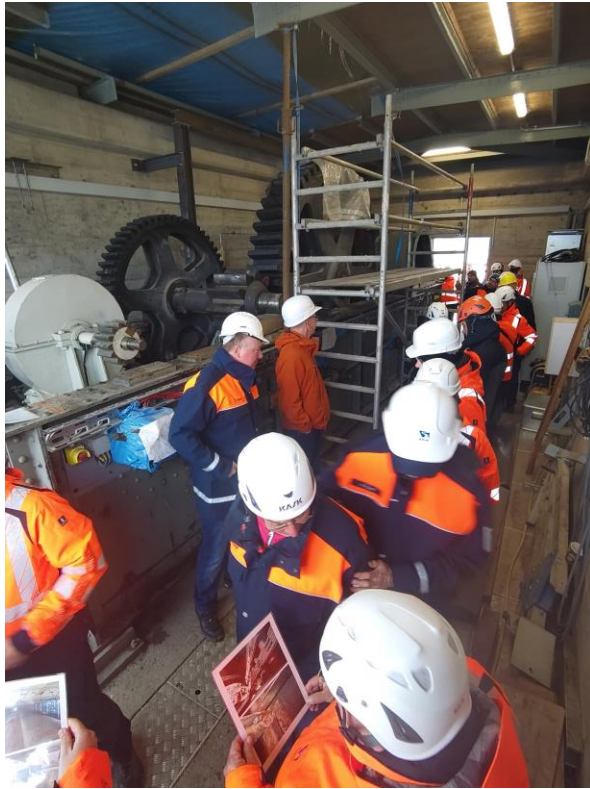
Bild3: Blick auf das Getriebe im Antriebshaus. Die Antriebsketten wurden durch Ketten aus Edelstahl ersetzt, korrodierte Verschleißteile aufgearbeitet, Dichtungen und Schleifflächen erneuert und Opferanoden ergänzt.

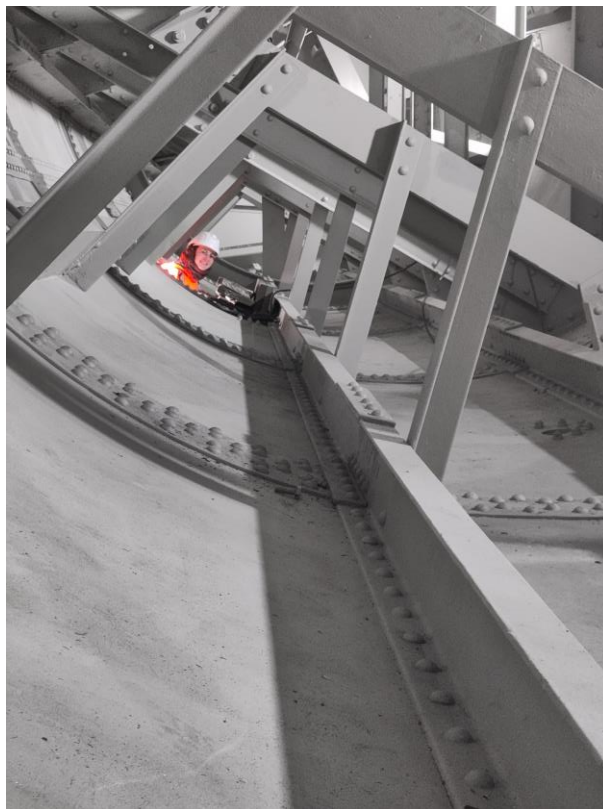
Bild4: Blick ins Innere der neu beschichteten Wehrwalze („hier riecht’s nach Marzipan...“)

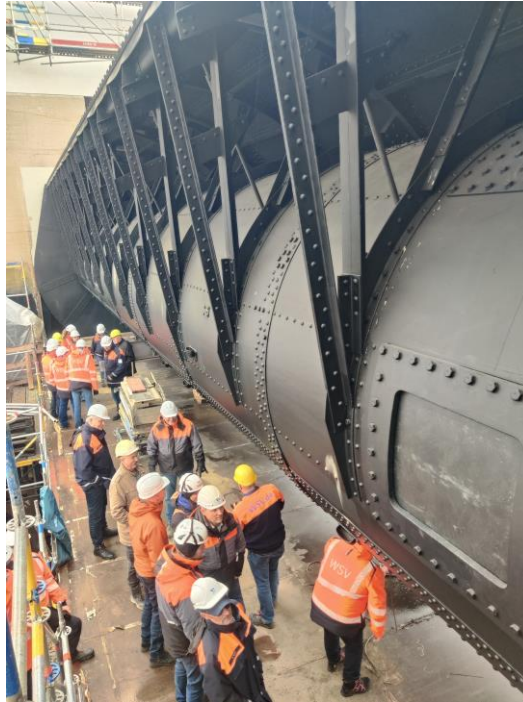
Bild5: Die Walze hat einen Durchmesser von 3,80 m und wiegt 112 Tonnen. Zur Erhöhung der Sicherheit bei der Unterhaltung wurden die Einstiegsluken vergrößert.
